SERVICE NEWS

Ottobre 2022

Service Department | Ottobre 2022 | Milano

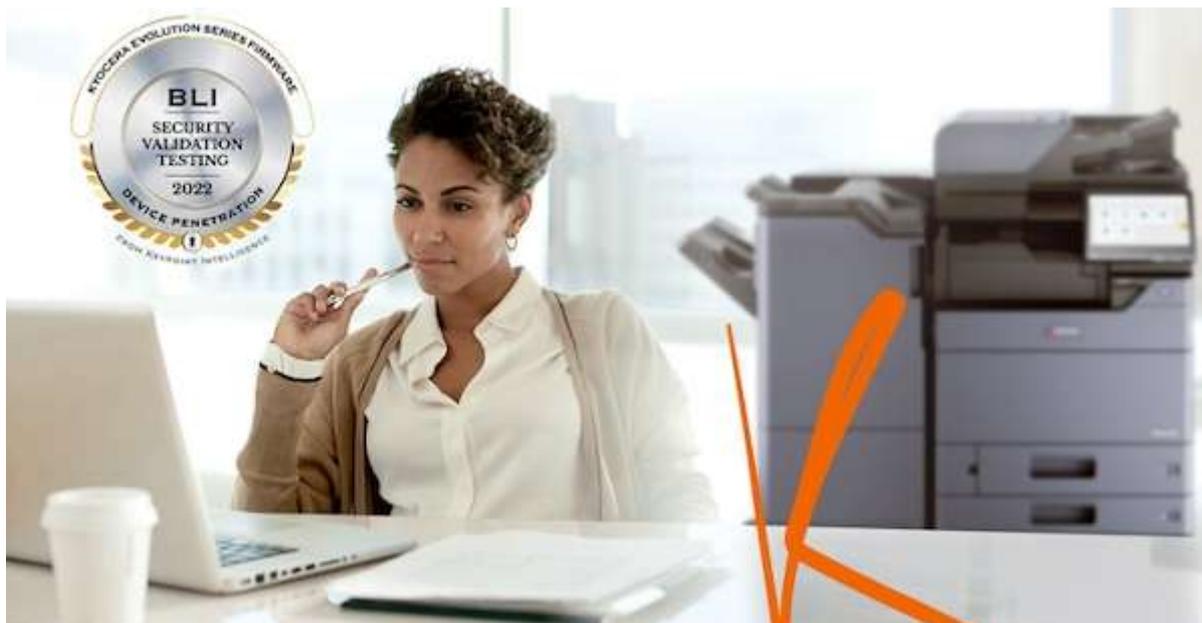
IMPORTANTE: Modifiche su TASKalfa 2554ci/3554ci

Modifiche Hardware su alcune schede.

Sono state apportate modifiche sui modelli TASKalfa 2554ci/3554ci, si riconosce dalla matricola con fondo giallo. Questo implica che in caso di problemi su MAIN PWB o LASER (LK) bisogna ordinare il codice corretto e aggiornare il FW all'ultima release

Se ordinata la parte non corretta potrebbe generare i seguenti errori:

- C7941: LSU EEPROM error
- C4801: LSU type mismatch error
- C4101: BD initialization error
- C3800: AFE error

Tutti i dettagli sono presenti nei technical **SB**:

- **2XD-0010 (L072)**
- **2XD-0025 (L198)**
- **2XD-0048 (M059)**

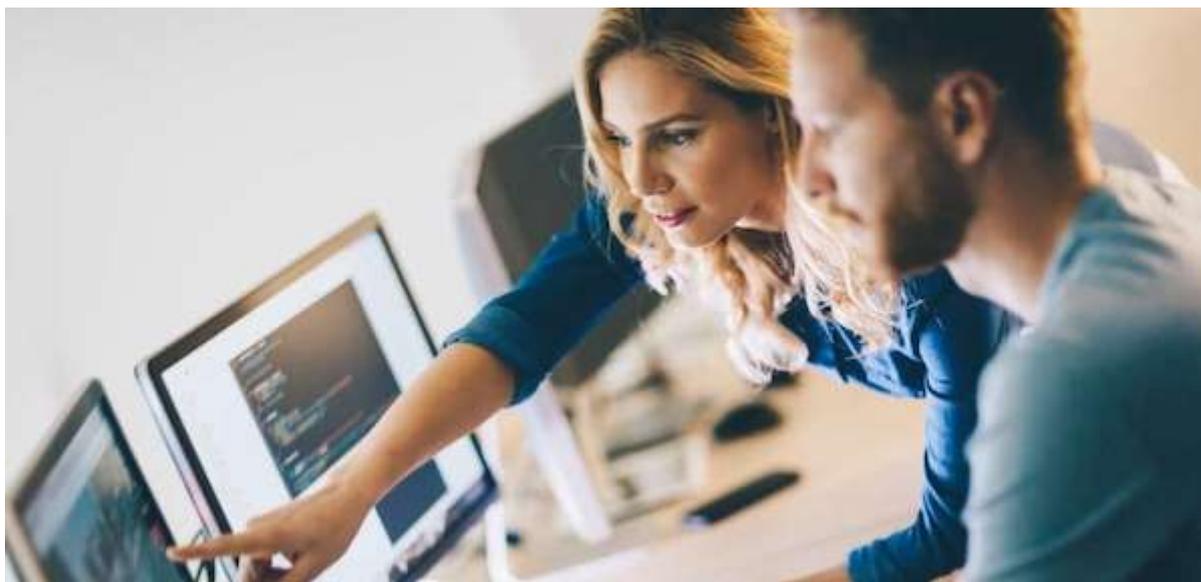
Mancato accesso al Command Center RX.

In alcuni casi a causa di versioni differenti del TLS manca la comunicazione tra il Browser e il dispositivo (MFP) – Soprattutto dispositivi meno recenti.
Tale integrazione è vincolata al fatto di sicurezza di rete ad connessione ad alcuni siti/pagine web.
Se si sta parlando dell'impossibilità da browser della connessione ad alcuni siti/pagine web, le modalità di accesso possono essere 3:

1. Command Center RX;
2. Kyocera Net Viewer;
3. Abilitazione del TLS1.2 lato browser (non tutti i browser).

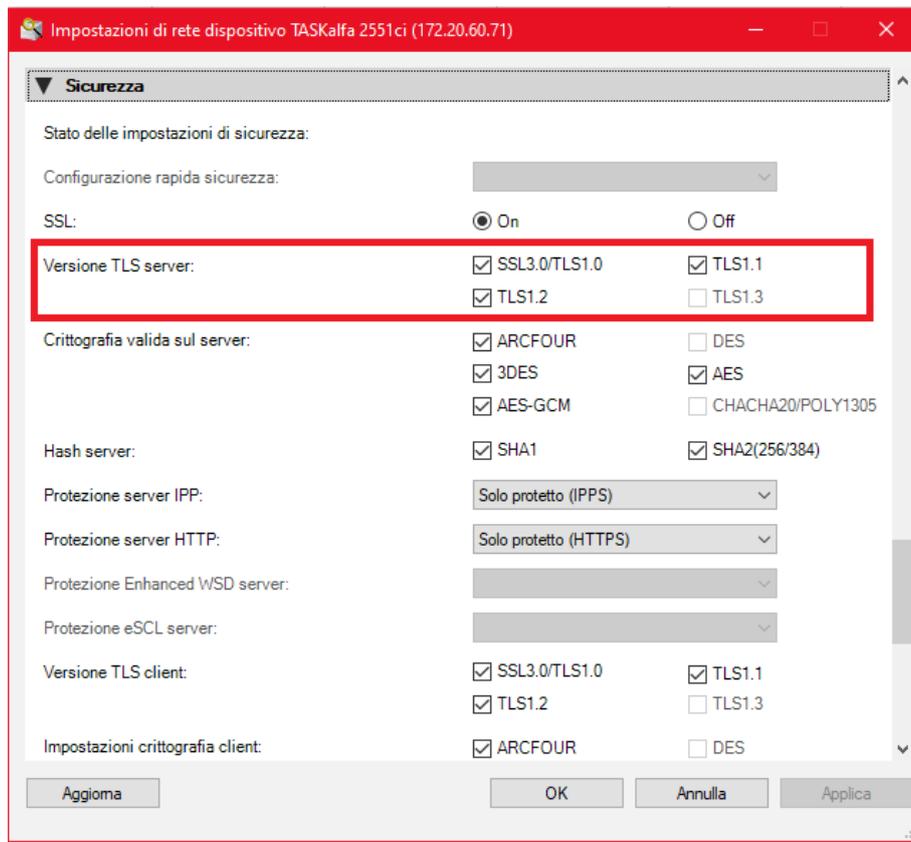
Quindi se si ritiene una pagina poco sicura potrebbe mancare la comunicazione con la macchina (soprattutto con i vecchi modelli es.TA-2551ci), un modo per abilitare le versioni TLS è quello di passare da **KYOCERA Net Viewer**.

Andando sul modello in oggetto – [Fondamentale aggiornare il FW all'ultima release indipendentemente alla macchina in oggetto].

<Tasto destro sulla macchina> -> *Avanzate* -> *Impostazione di rete dispositivo* -> **Sicurezza**->

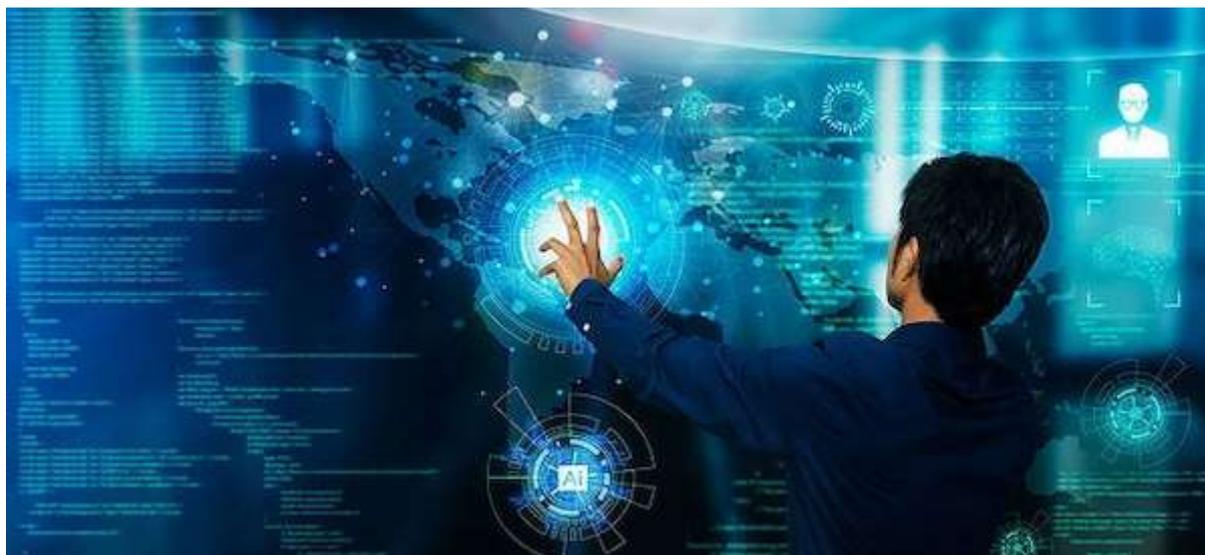
La Sicurezza è importante sulla tua MFP.

Usando il protocollo Enhanced WSD basato su SOAP c'è la possibilità che alcuni dispositivi rispondano senza l'autenticazione dell'utente e consentano l'acquisizione dei dati della rubrica registrata nonostante le impostazioni precedenti per richiedere l'autenticazione dell'utente.

Protocollo Enhanced WSD > OFF

Sono state implementati aggiornamento Firmware in merito. Se nel caso non fosse possibile è consigliato disattivare il protocollo Enhanced WSD e attivare il protocollo Enhanced WSD over SSL.
