Ref. No. 2XD-0075-IT (N008)

Oggetto:	Procedura da eseguire qualora i toner colore non si estraggano agevolmente	
Modelli:	TASKalfa 7054ci, TASKalfa 6054ci, TASKalfa 5054ci, TASKalfa 4054ci, TASKalfa 3554ci, TASKalfa 2554ci, TASKalfa 6053ci, TASKalfa 5053ci, TASKalfa 4053ci, TASKalfa 3553ci, TASKalfa 3253ci, TASKalfa 2553ci, TASKalfa 6052ci, TASKalfa 5052ci, TASKalfa 4052ci, TASKalfa 3552ci, TASKalfa 3252ci, TASKalfa 2552ci, P8060cdn	
	Da eseguire: Set Up ⊠ Prossimo intervento ⊠	
	Problematica: Operatività Macchine 🖂	
	Ambito: Information

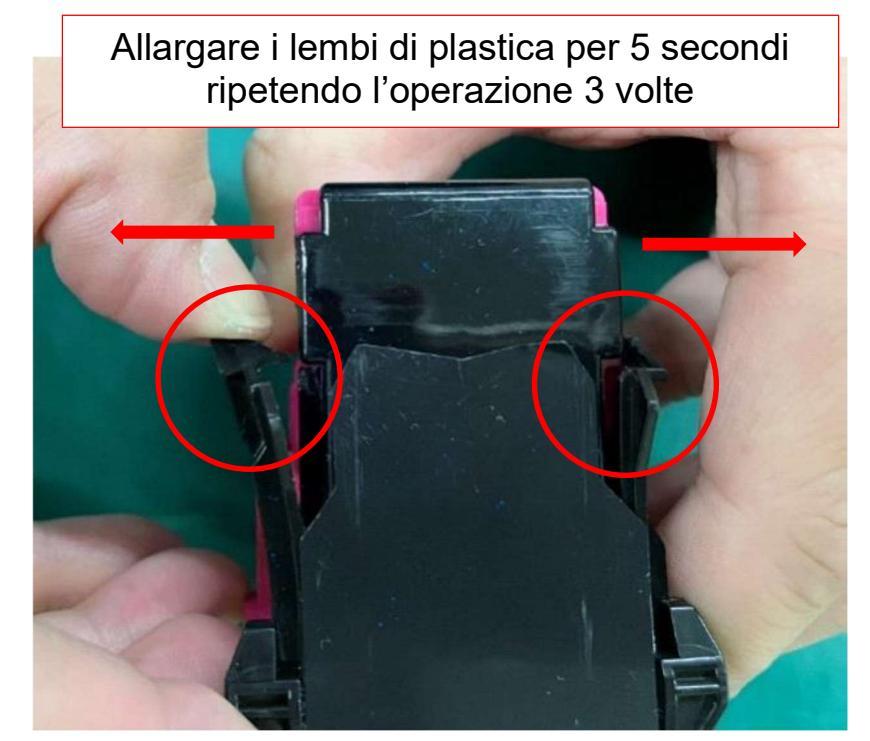
E' stato osservato che in alcune cartucce toner i ganci dell'otturatore potrebbero danneggiarsi durante l'inserimento della stessa nell'unità principale. In questo caso, la cartuccia del toner rimane bloccata dal frammento rotto e non può essere estratta. Si noti che questo fenomeno si verifica solo nei toner a colori e non si verifica nel contenitore del toner nero poiché la forma del contenitore del toner nero è diversa.

Cercando di estrarre il contenitore del toner a colori incastrato dal frammento rotto, l'otturatore rimane aperto e il toner potrebbe fuoriuscire.

Si prega di eseguire un piccolo test prima di inserire una cartuccia come da procedura che segue.

1. Test da effettuare quando si inserisce una nuova cartuccia:

NB eseguire l'operazione con la dovuta cautela Se i lembi non si rompono inserire pure la cartuccia.
